# Plano Municipal de Arborização

Medianeira - PR

**P3 - Relatório de Diagnóstico da Arborização Urbana**

RELATÓRIO DE DIAGNÓSTICO DA ARBORIZAÇÃO URBANA  
Plano de Arborização Urbana de Medianeira

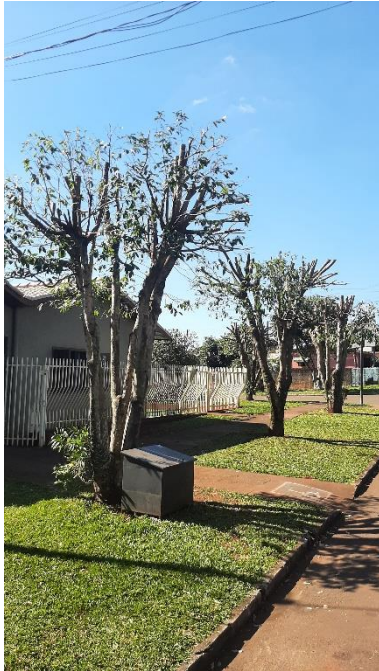
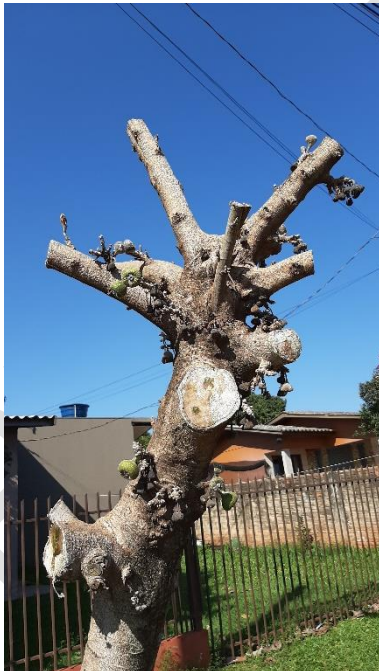
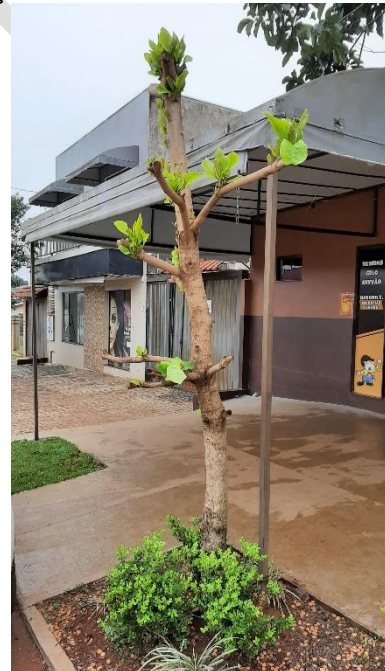
FIGURA 5.7 – EXEMPLOS DE PODAS MAL REALIZADAS NA ARBORIZAÇÃO DE RUAS DE MEDIANEIRA.

Além do porte natural das espécies, este resultado também está relacionado ao manejo aplicado às árvores, em que as podas, muitas vezes drásticas, chamadas tecnicamente como podas de destopo, ocasionam uma diminuição da altura total dos indivíduos (FIGURA 5.7). Considera-se como poda drástica a remoção de mais de 25% do volume da copa que tenha se desenvolvido após a última poda (ABNT, 2013b). Esta é uma técnica de poda inapropriada, que visa reduzir o tamanho de uma árvore, resultando em brotos, tocos, entrenós ou ramos secundários, que não são suficientemente grandes para assumir dominância apical (ABNT, 2013b).

A. Exemplo de podas drásticas em árvores da arborização de ruas de Medianeira.

B. Exemplo de poda drástica em árvore da arborização de ruas de Medianeira.

C. Exemplo de poda drástica em árvore da arborização de ruas de Medianeira.

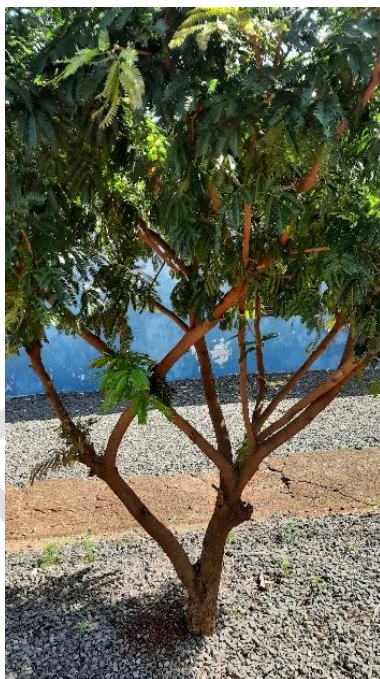
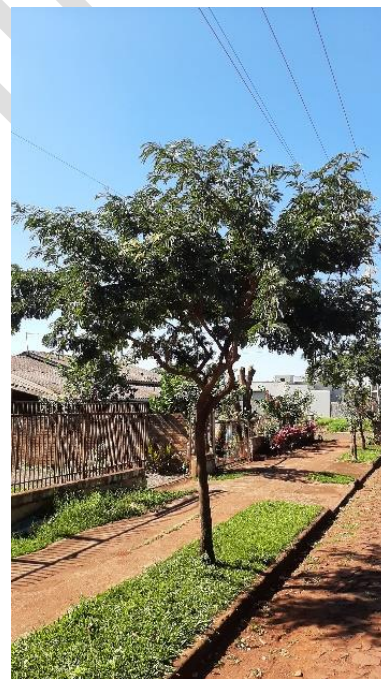
FIGURA 5.8 – EXEMPLOS DE ALTURA DE BIFURCAÇÃO A) ABAIXO DO RECOMENDADO E B) ACIMA DO RECOMENDADO.

A. Abaixo do recomendado

B. Acima do recomendado

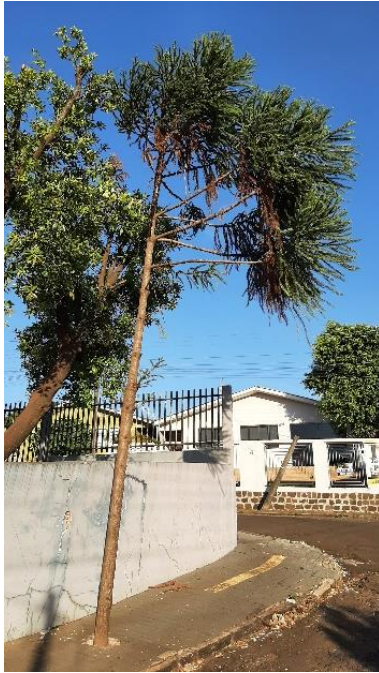
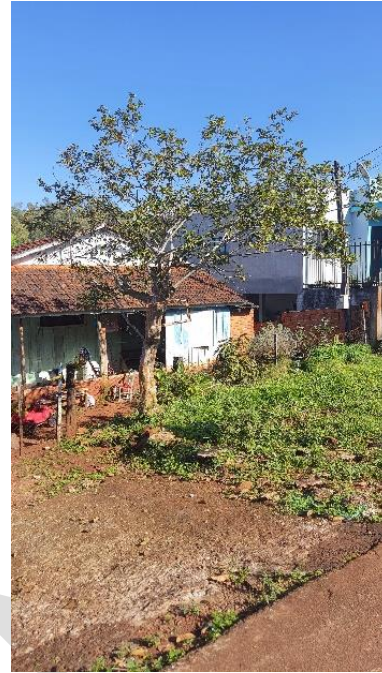
FIGURA 5.12 – CALÇADAS ESTREITA E LARGA ENCONTRADAS EM MEDIANEIRA.

A. Exemplo de calçada estreita (1,6 m), no bairro Frimesa.

B. Exemplo de calçada larga (6,9 m), no bairro Panorâmico.

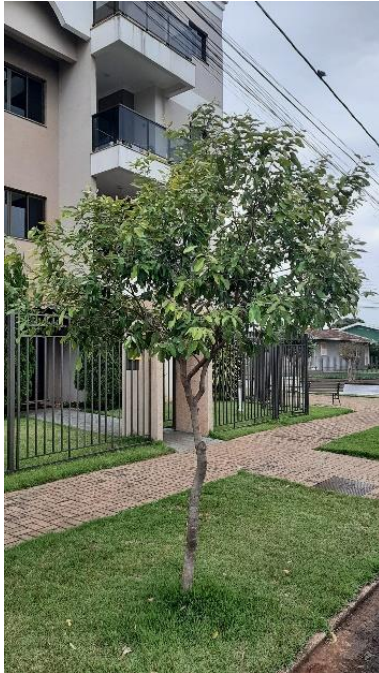
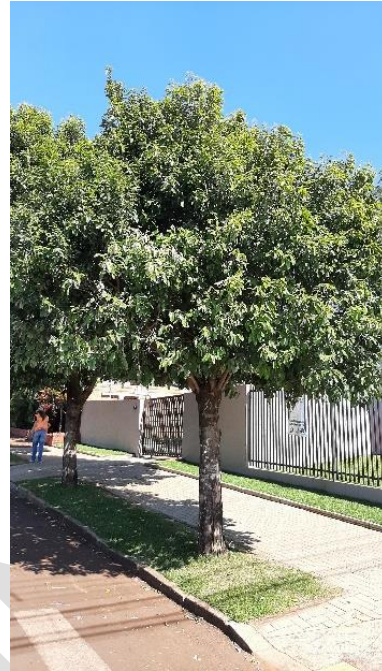
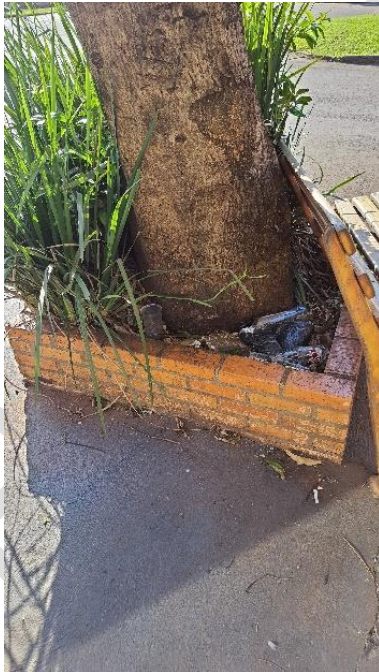
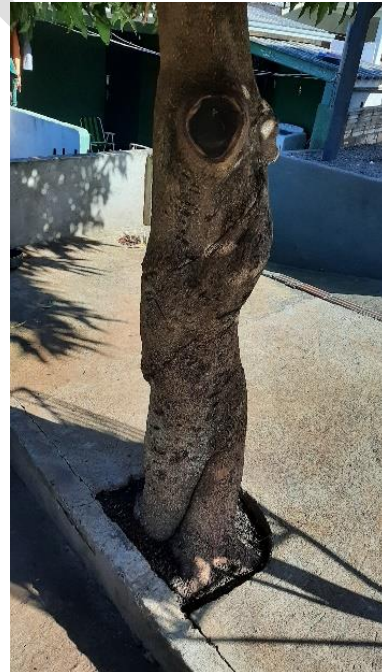
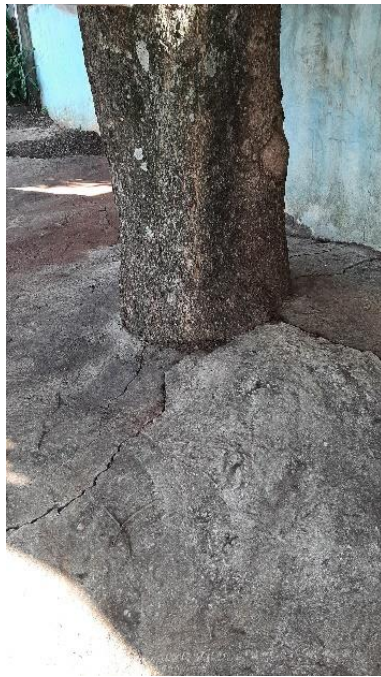
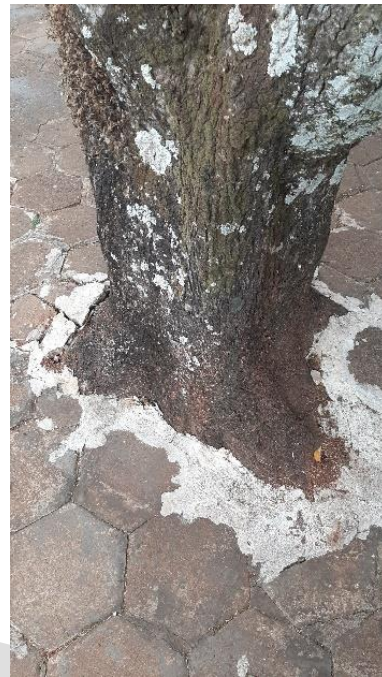
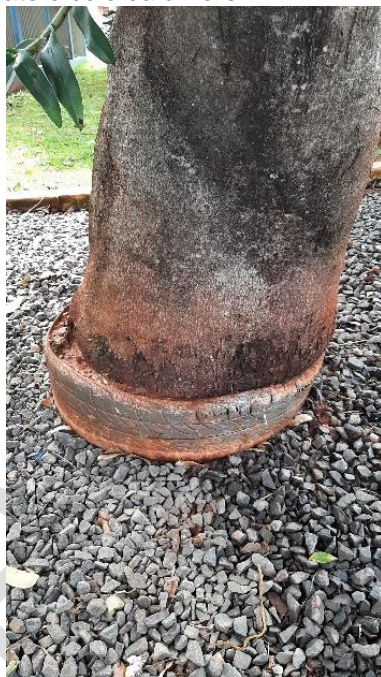
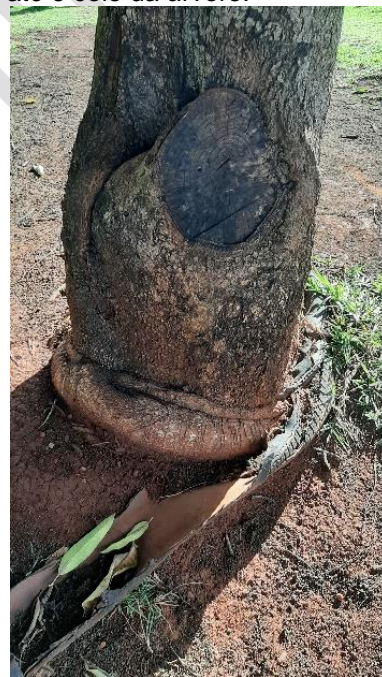
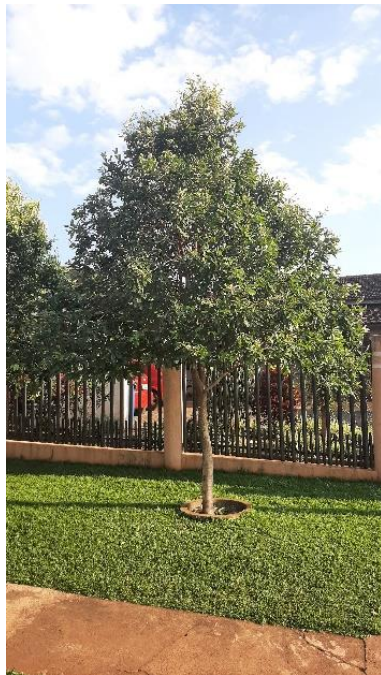
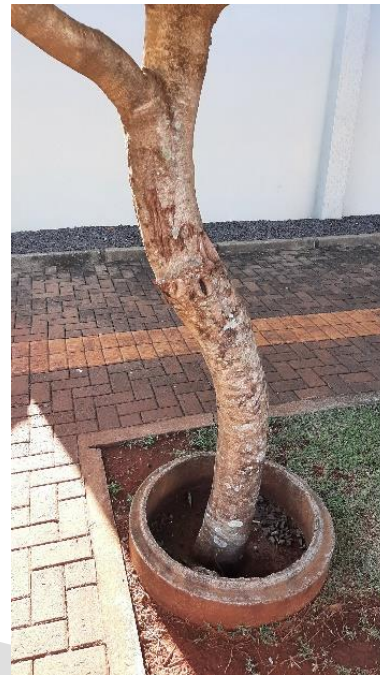
FIGURA 5.14 – DIFERENTES TIPOS DE CANTEIROS ENCONTRADOS NAS CALÇADAS EM MEDIANEIRA.

A. Exemplo de canteiro suficiente para o bom desenvolvimento da árvore.

B. Exemplo de canteiro suficiente para o bom desenvolvimento da árvore.

C. Exemplo de canteiro insuficiente para o bom desenvolvimento da árvore.

D. Exemplo de canteiro insuficiente para o bom desenvolvimento da árvore.

E. Exemplo de ausência de canteiro, com concreto até o colo da árvore.

F. Exemplo de ausência de canteiro, com concreto até o colo da árvore.

G. Exemplo de mau uso de canteiro, com um pneu constringindo o colo da árvore.

H. Exemplo do efeito da utilização de pneu no colo da árvore: formação de raízes enoveladas e estrangulantes.

I. Exemplo de mau uso de canteiro, com a árvore plantada em uma anilha desnecessária.

J. Exemplo de mau uso de canteiro, com a árvore plantada em uma anilha desnecessária.

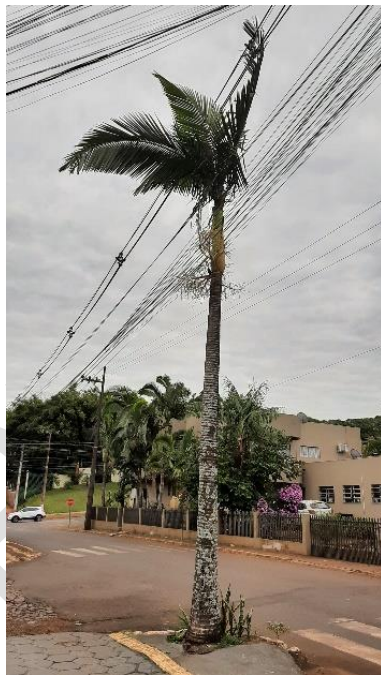
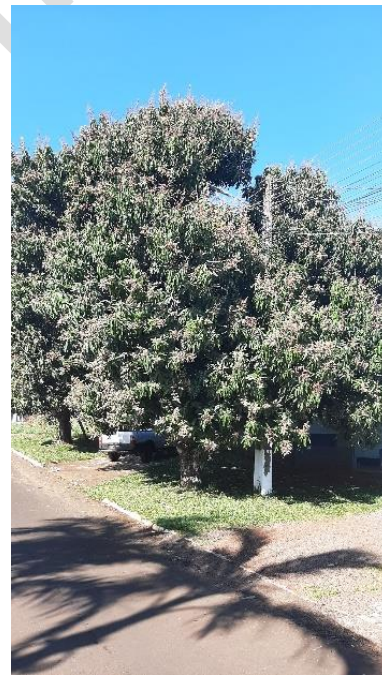
FIGURA 5.17 – CONFLITOS ENTRE A COPA E A FIAÇÃO ELÉTRICA NA ARBORIZAÇÃO DE RUAS DE MEDIANEIRA.

A. Exemplo de conflito com a fiação aérea.

B. Exemplo de conflito com a fiação aérea, com obstrução da iluminação pública.

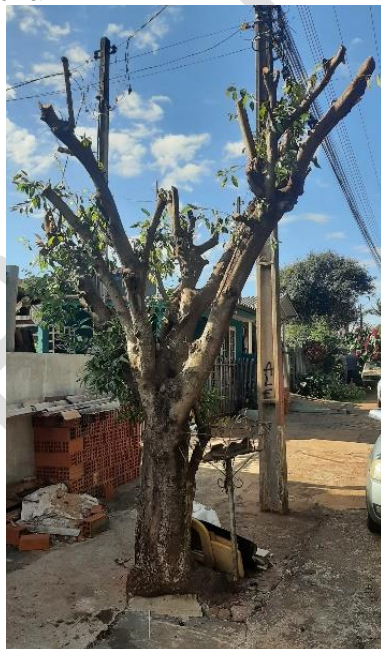
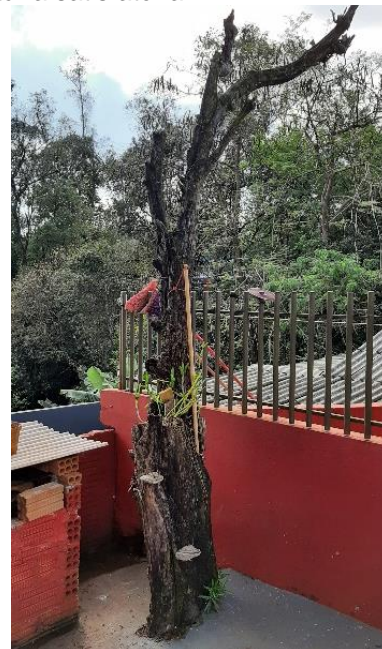
B. Exemplo de árvore em condição fitossanitária satisfatória.

C. Exemplo de árvore em condição fitossanitária ruim.

D. Exemplo de árvore morta.

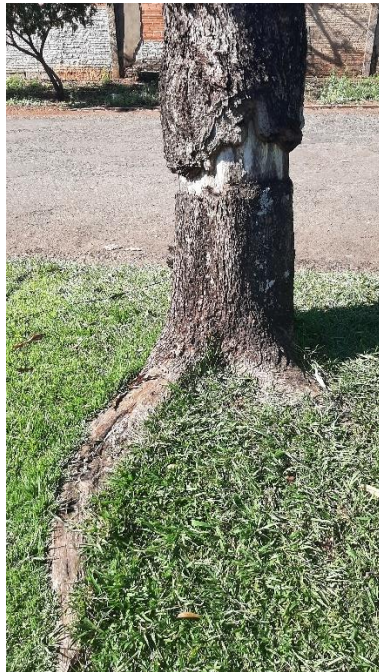
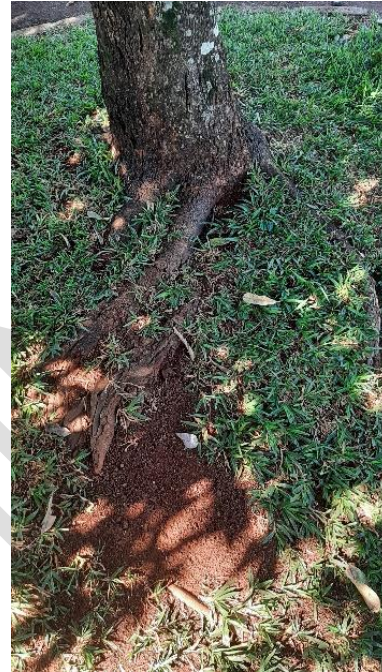
FIGURA 5.22 – EXEMPLOS DE ÁRVORES COM SISTEMA RADICULAR POUCO SUPERFICIAL E SUPERFICIAL NA ARBORIZAÇÃO DAS RUAS DE MEDIANEIRA.

se tornem superficiais e/ou enoveladas, fazendo que com estrangulem o tronco e possam ocasionar danos às calçadas. A FIGURA 5.22 apresenta exemplos de raízes superficiais e pouco superficiais encontradas nas ruas de Medianeira.

A. Exemplo de raiz superficial (soerguimento). B. Exemplo de raiz pouco superficial.  
Fonte: UNILIVRE (2023).

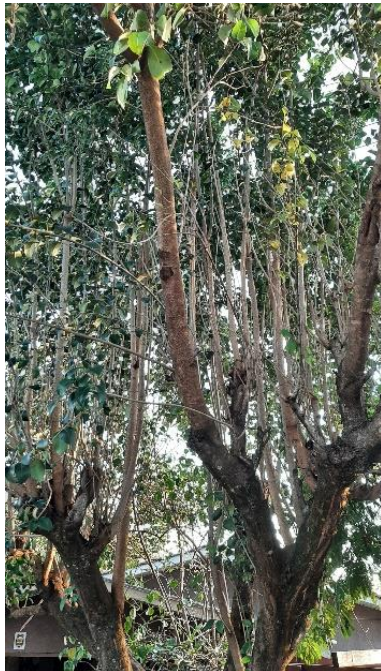
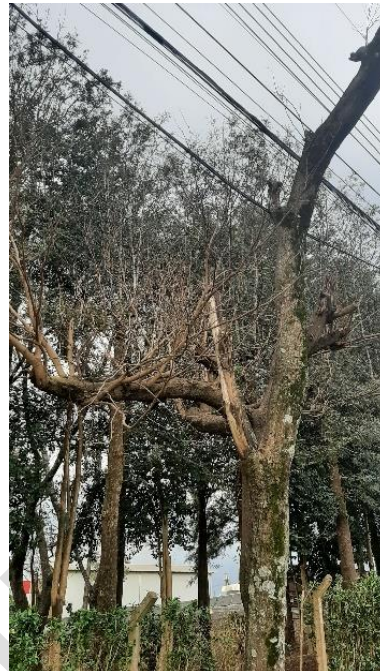
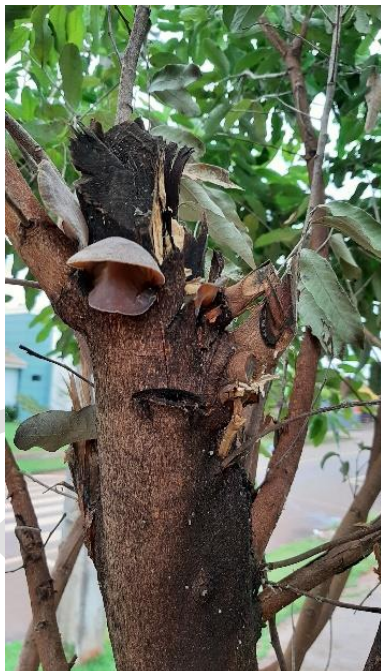
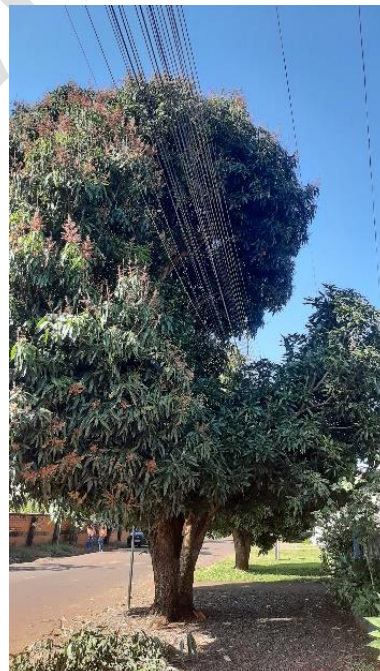
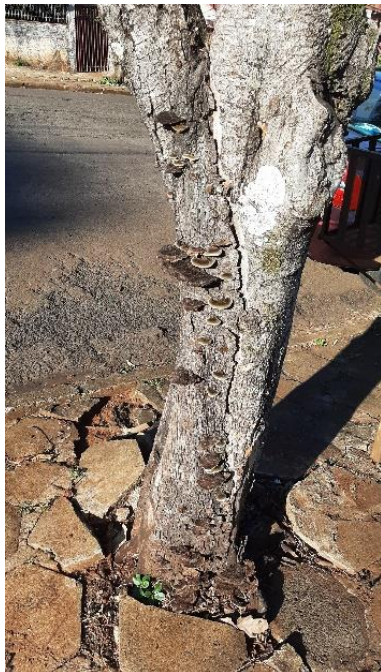
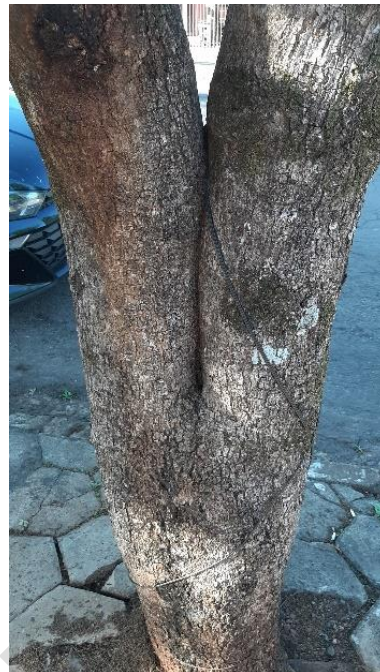
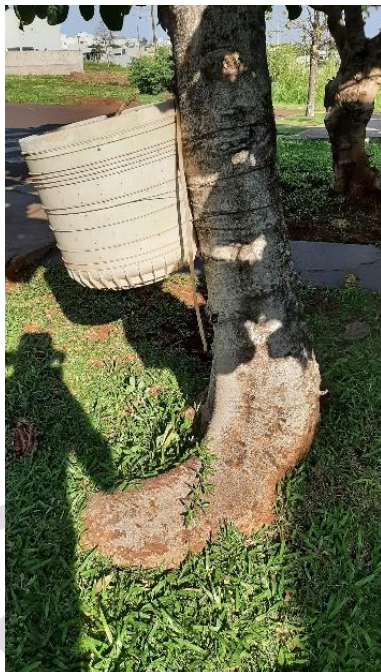
FIGURA 6.4 – EXEMPLOS DOS PRINCIPAIS DEFEITOS ENCONTRADOS NA ARBORIZAÇÃO DAS RUAS DE MEDIANEIRA.

A. Exemplo de brotações epicórmicas.

B. Exemplo de galhos secos.

C. Exemplo de fungo na copa.

D. Exemplo de copa desequilibrada.

E. Exemplo de fungo no tronco.

F. Exemplo de união fraca (casca inclusa), com co-dominância apical.

G. Exemplo de soerguimento da raiz.
